Químico utilizado: Liquid Acid Descaler marca Cotey Chemical
 Ubicación: Ixtacomitán, Tabasco
 Fecha: Febrero 2013
 Recuperación de nivel: 7.85 m

Orden de Trabajo No. 126/2013

REPORTE FOTOGRÁFICO DE VIDEOGRABACIÓN

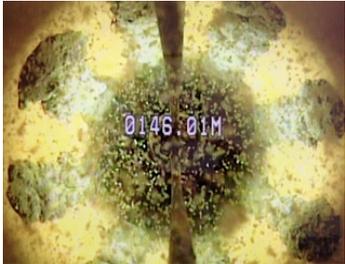
<p>Incrustación Severa</p>

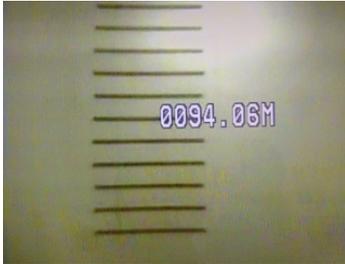
<p>Ademe Limpio</p>

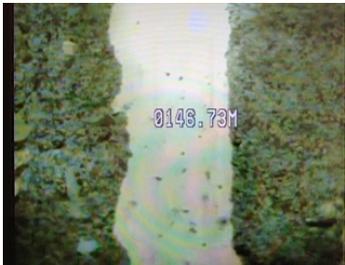
<p>Incrustación Severa</p>

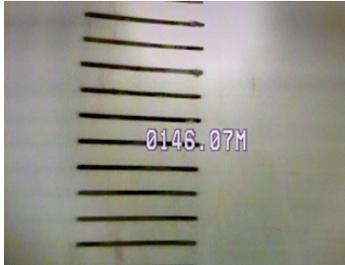
<p>Ademe Limpio</p>

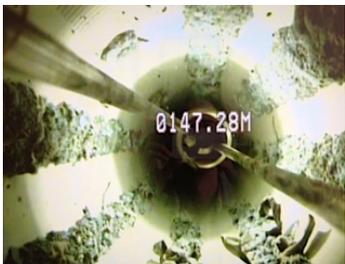
<p>Incrustación Severa</p>

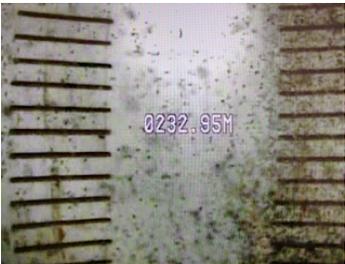
<p>Ademe Limpio</p>

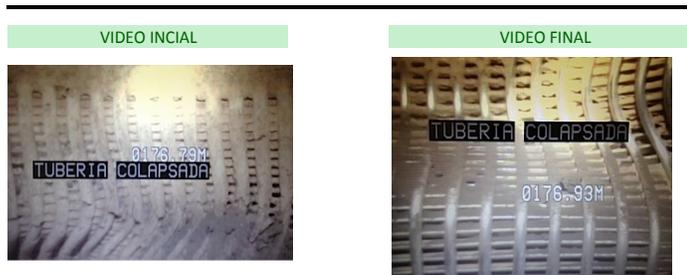
Colapso

Ademe incrustado

Inicio de colapso

Ademe después de limpieza

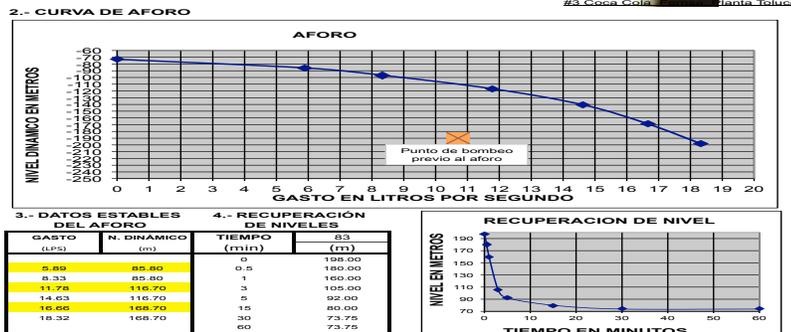
REPORTE DE AFORO

5.- GASTO DE EXPLOTACION RECOMENDADO :
 DEBIDO A LA CURVA DE AFORO, SE RECOMIENDA EXPLOTAR AL 90%
 DEL GASTO AFORADO **16.50 LPS A 168 MTs DE NIVEL DINAMICO**

6.- INCREMENTO DE GASTO ESPECIFICO DESPUES DE LA REHABILITACION:
67%

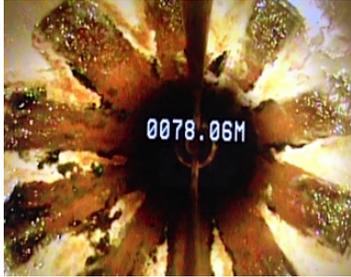
<p>0078.06M</p> <p>Inicio Ranurado</p>

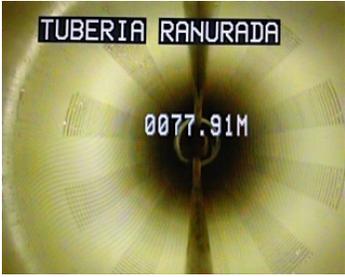
<p>TUBERIA RANURADA</p> <p>0077.91M</p> <p>Inicio Ranurado</p>

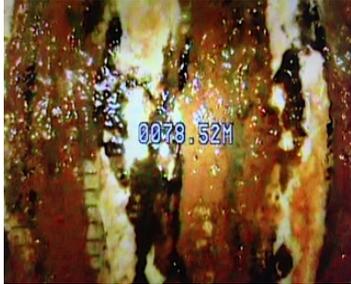
<p>0078.52M</p> <p>Ranurado incrustado</p>

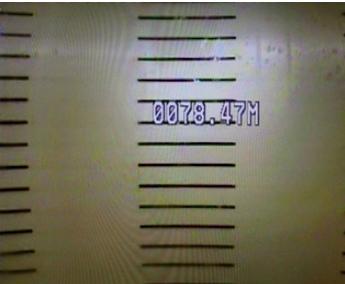
<p>0078.47M</p> <p>Ademe limpio</p>

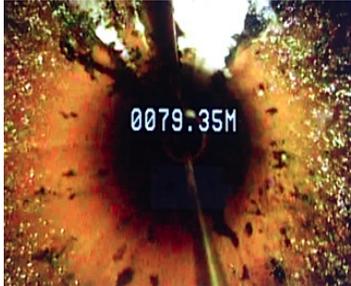
<p>0079.35M</p> <p>Ranurado incrustado</p>

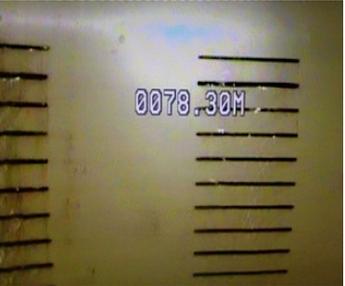
<p>0078.30M</p> <p>Ademe limpio</p>

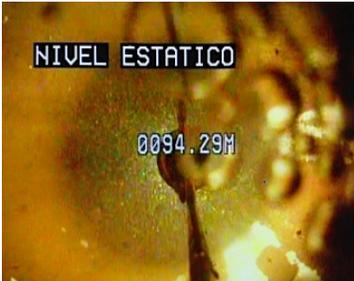
<p>Nivel Estático</p>

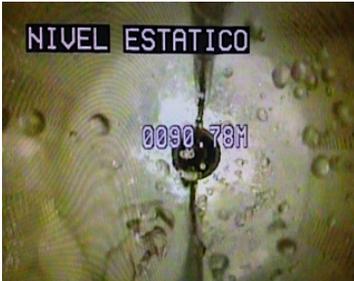
<p>Nivel estático</p>

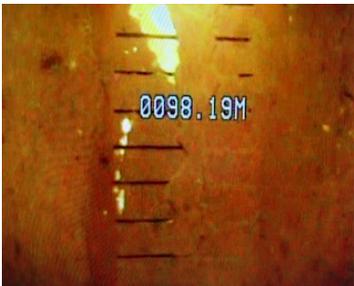
<p>Ademe incrustado</p>

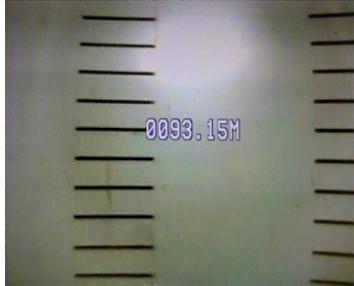
<p>Ademe limpio</p>

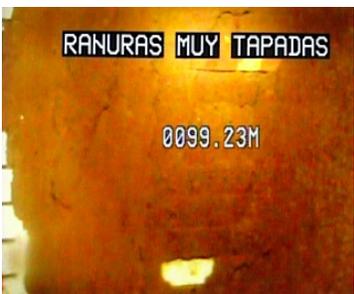
<p>Ademe incrustado</p>

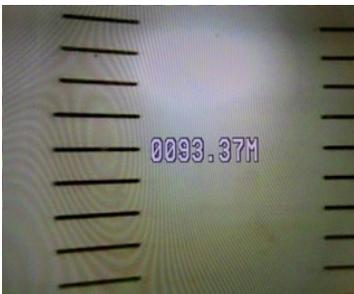
<p>Ademe limpio</p>		
<p>Mártires de Tacubaya No. 25 Col Tacubaya C.P. 11870 México D.F.</p>			<p>Tel. (55)5277 2935 ventas@tecnipozo.com www.tecnipozo.com</p>

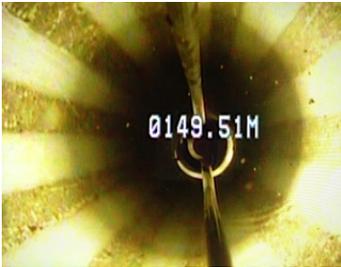
<p>0149.51M</p> <p>Ademe incrustado</p>

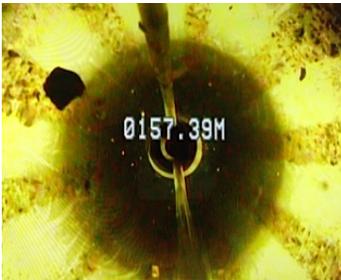
<p>0157.39M</p> <p>Ademe incrustado</p>

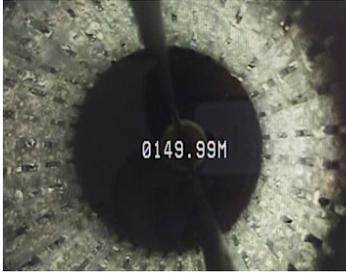
<p>0149.99M</p> <p>Ranurado Incrustado</p>

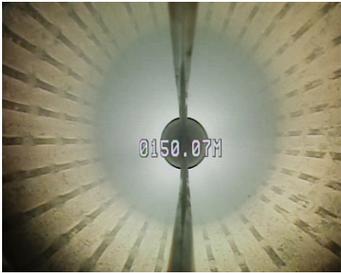
<p>0150.07M</p> <p>Ranurado Limpio</p>

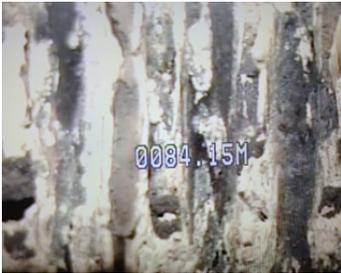
<p>0084.15M</p> <p>Ranurado Incrustado</p>

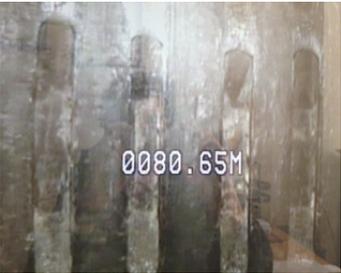
<p>0080.65M</p> <p>Ranurado Limpio</p>

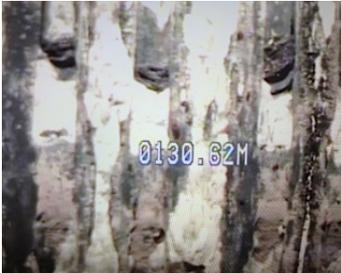
<p>0130.62M</p> <p>Ranurado Incrustado</p>

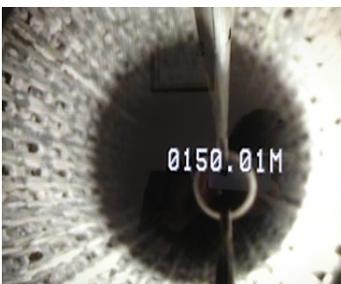
<p>0150.01M</p> <p>Ranurado Incrustado</p>

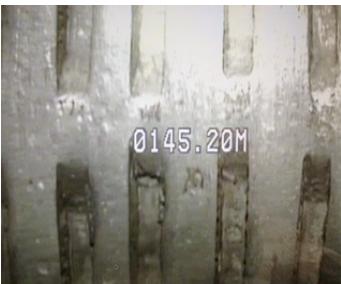
<p>0145.20M</p> <p>Ranurado Limpio</p>	
<p>Mártires de Tacubaya No. 25 Col Tacubaya C.P. 11870 México D.F.</p>	<p>Tel. (55)5277 2935 ventas@tecnipozo.com www.tecnipozo.com</p>
